Loctite® Composite Repair System – Pipe Repair

Extendendo a vida da tubulação em até 20 anos

Sistema Compósito de Reparo para Tubulações

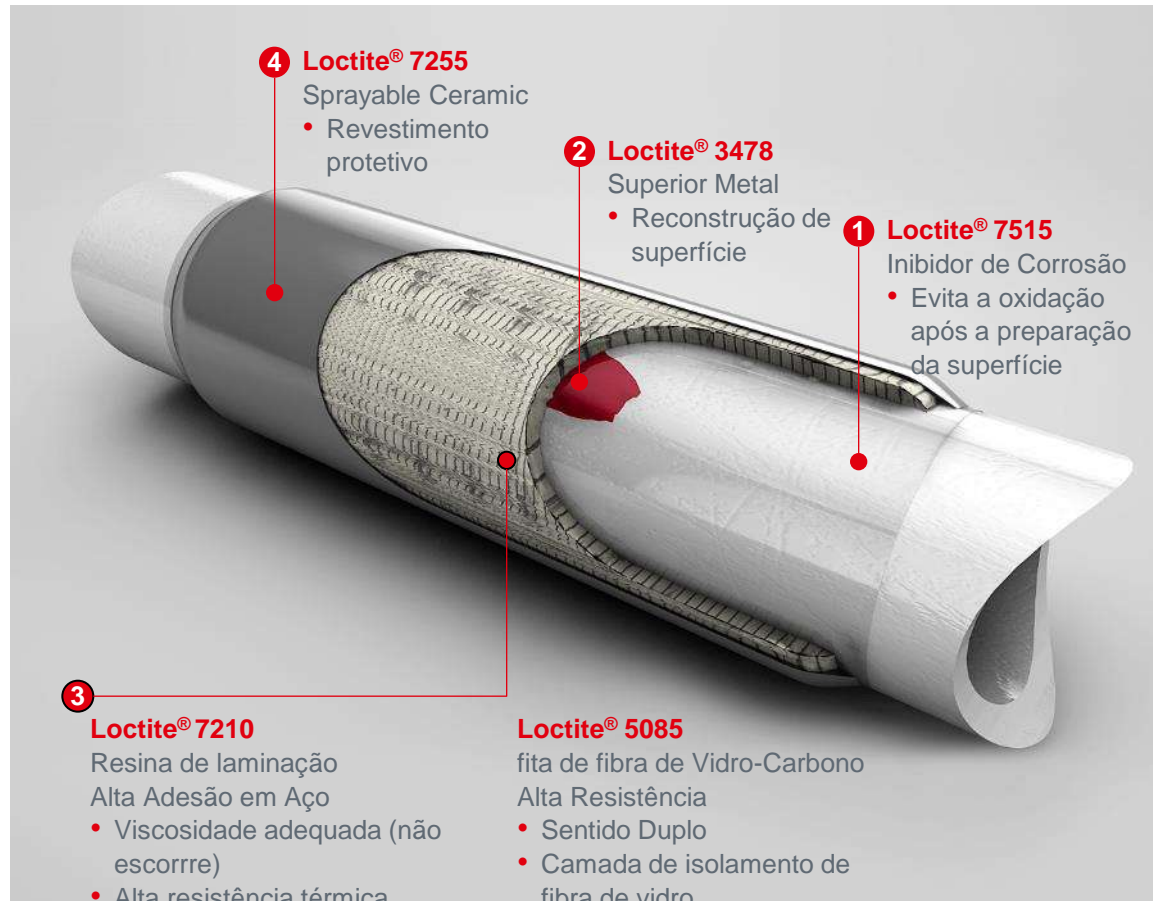
Loctite® Composite Repair System

Solução Tudo-em-Um
proporcionando
componentes para

- Preparação de Superfície
- Reforço
- Revestimento

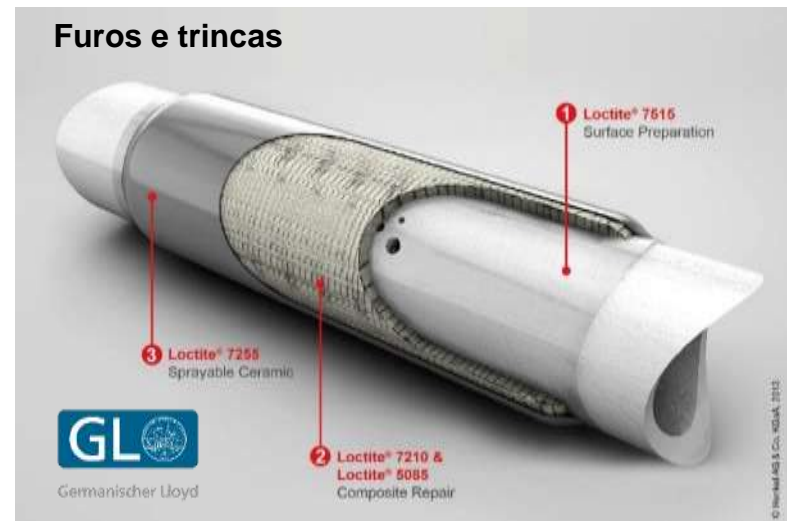
- Reparo de tubos e tubulações corroídas (A = redução da parede do tubo)
 - Tubos de Aço, 80 °C de temperatura limite, sem limite de pressão
- Reparo de trincas e furos (B = falha na parede do tubo)
 - Tubos de Aço, 70 °C de temperatura limite, sem limite de pressão

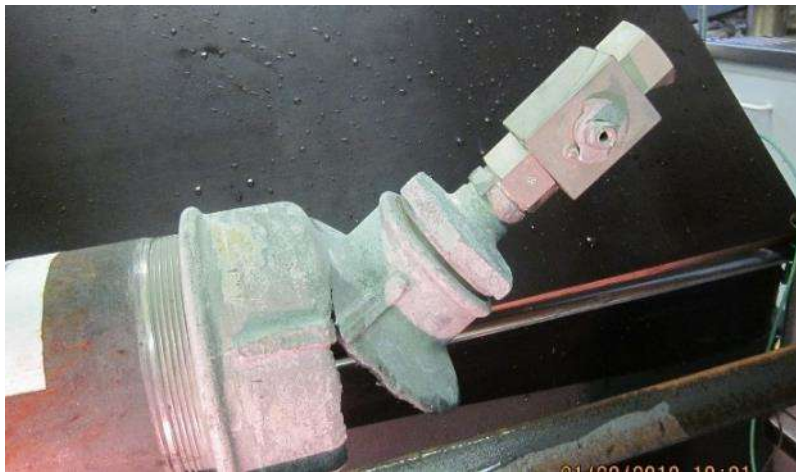
Corpo de Prova: A & B (modelo antigo)

- Tipo B

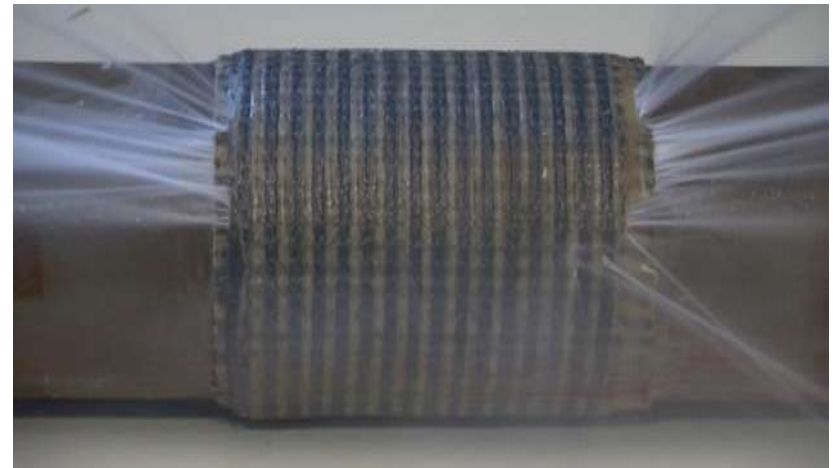
Corpo de Prova: A & B (modelo novo)

- Tipo B

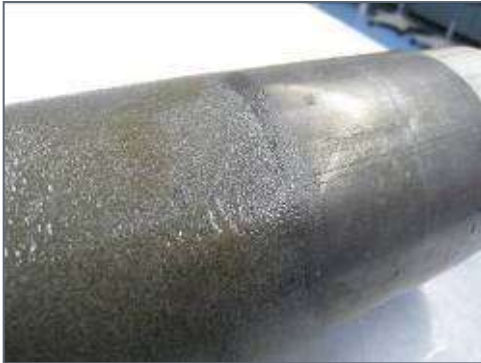
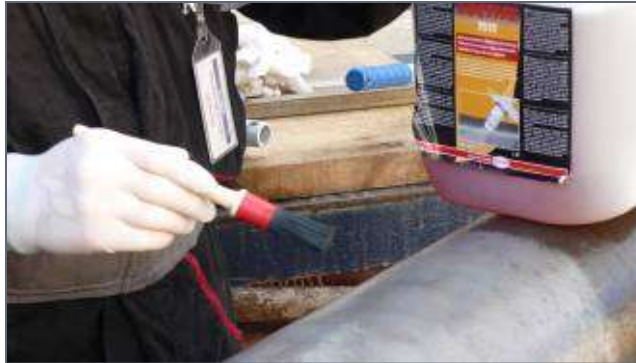
- Preparação da Superfície: limpeza + jateamento + limpeza + Loctite 7515

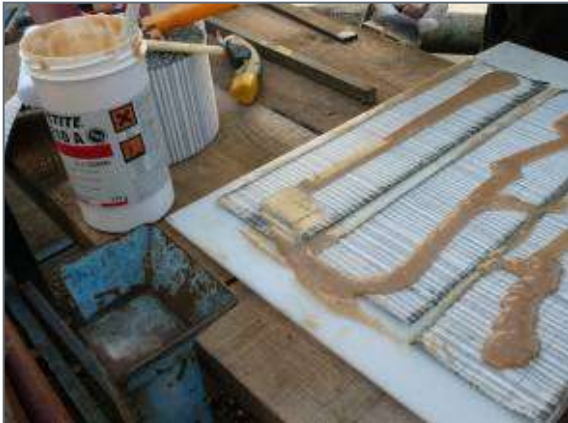
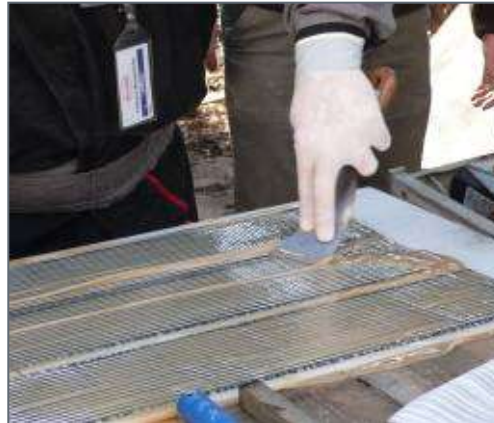
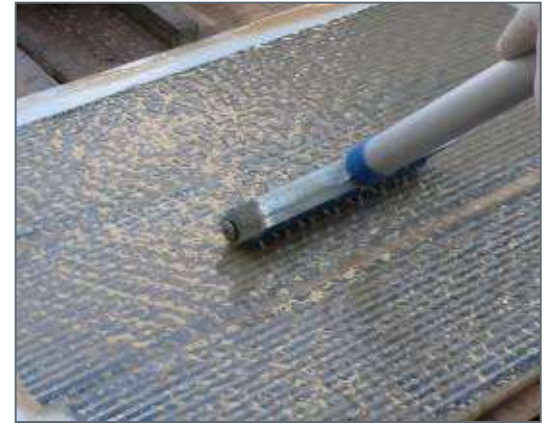
- Impregnação: manual com espátula e rolo de agulha

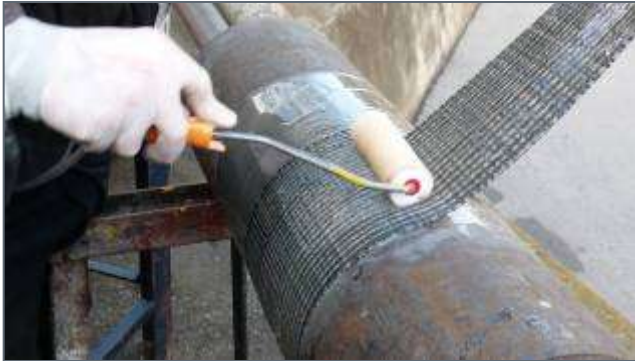
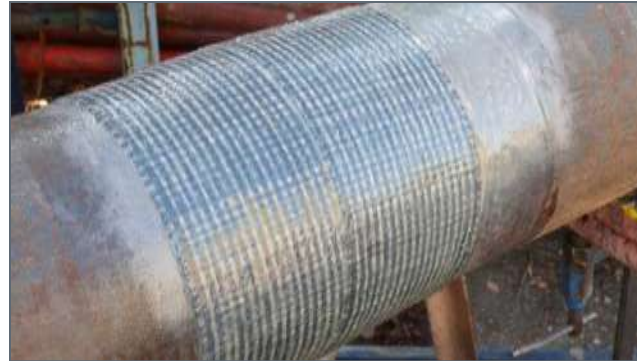
- Aplicação de 2 camadas do Sistema de Reparo Compósito Loctite 7210

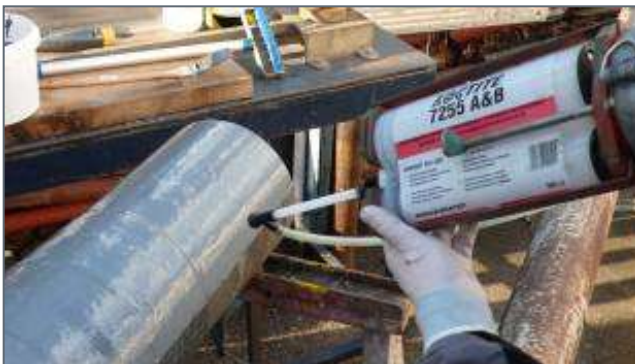
- Se necessário: camada externa de Loctite 7255 cinza/verde (resistência ao ambiente, UV e abrasão)

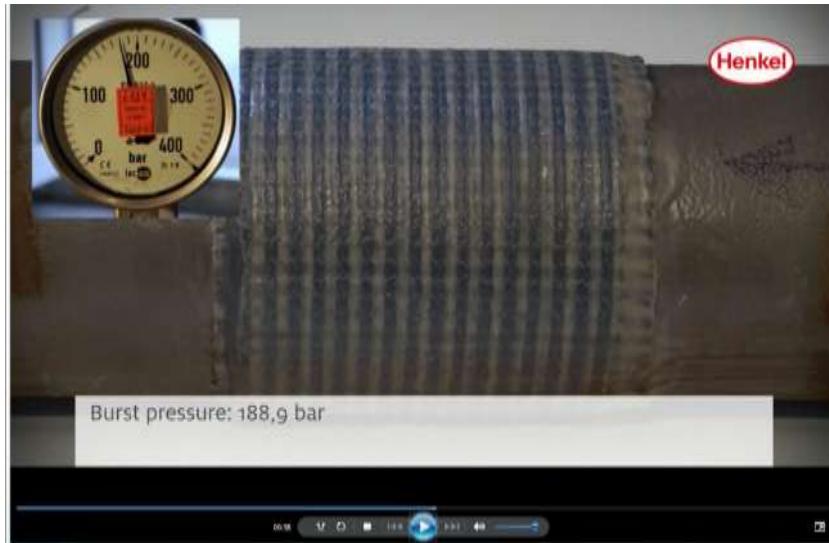
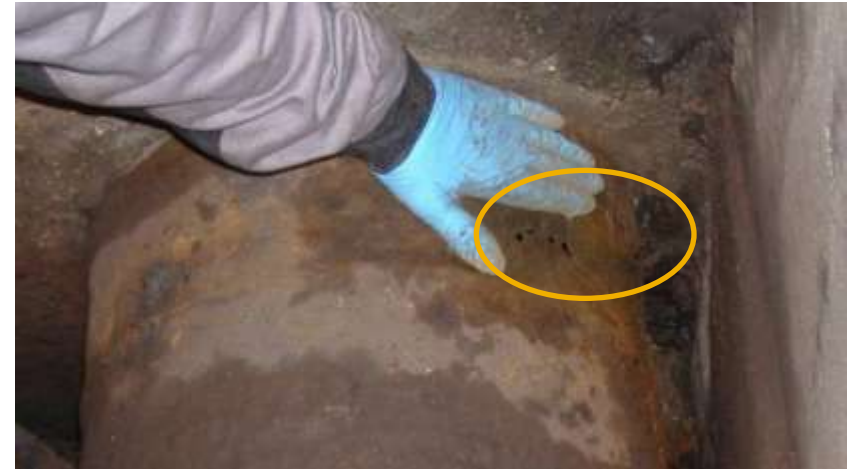
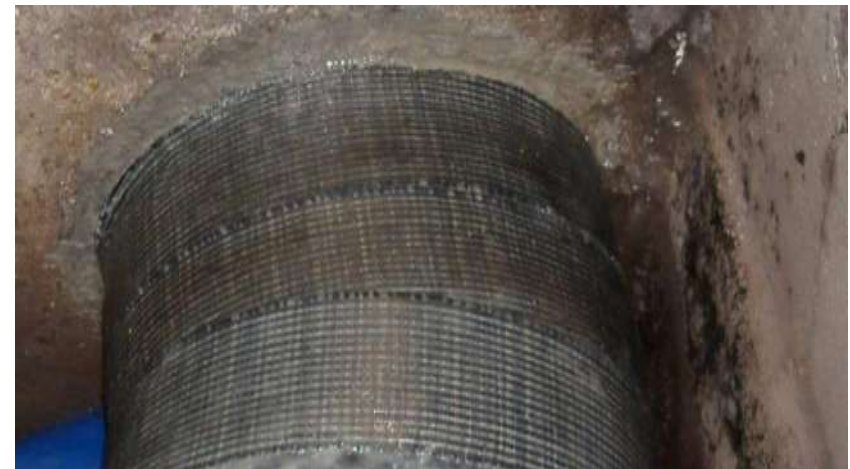
Exemplo B – Defeito:

- Furos, trincas e outros defeitos.
- Teste de resistência a pressão realizado em tubos retos – Defeito B

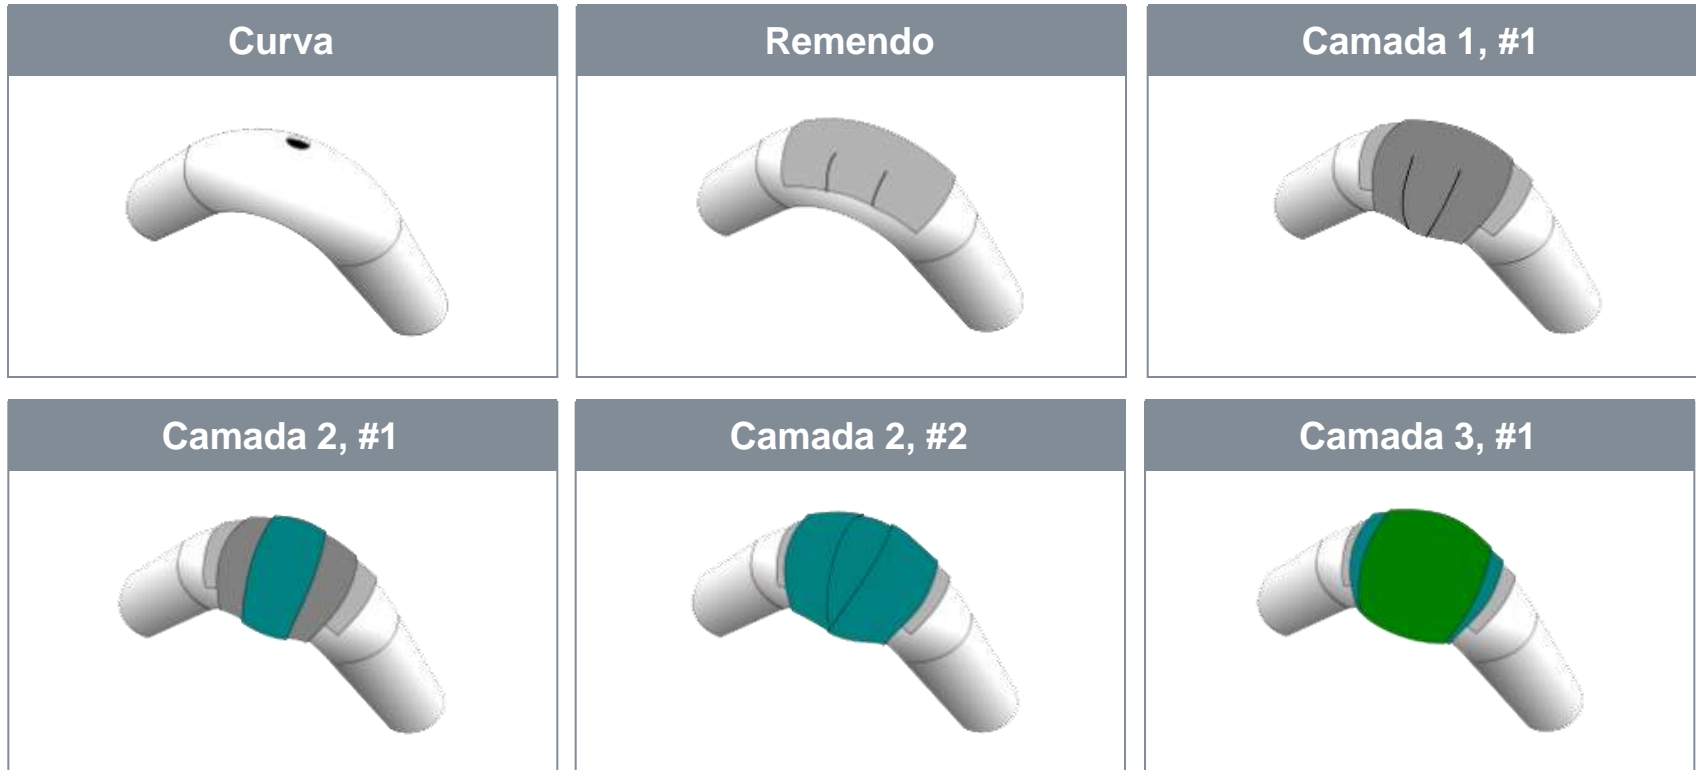
- Método de aplicação para reparo tipo B e peças complexas -> **Curva**
- Método de Aplicação (Componentes / geometrias complexas) certificado por GL

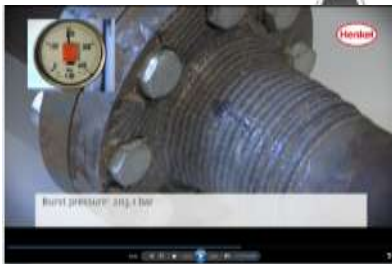
Flange

Pressão max : 203 bar

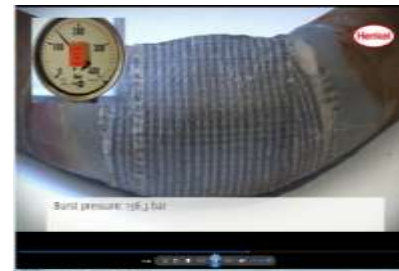
Curva

Pressão max : 156 bar

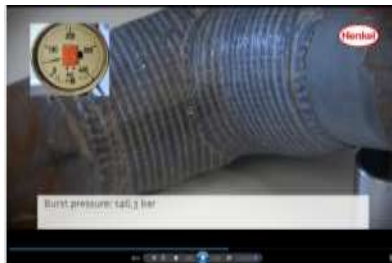
Tubulação T

Pressão max : 146 bar

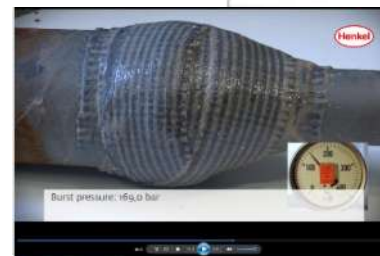
Redução

Pressão max: 169 bar

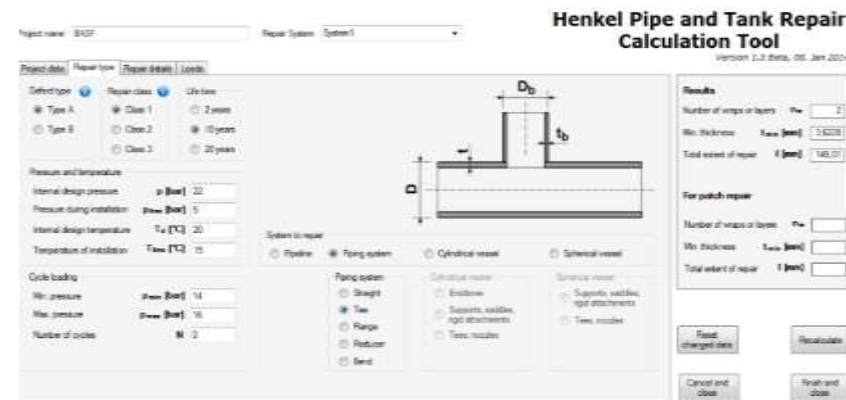
Ferramenta de Cálculo:

- Cálculo do número de voltas/camadas e largura do reparo
- O reparo depende de muitos parâmetros como classe de trabalho, tipo de defeito, vida do reparo ou o sistema

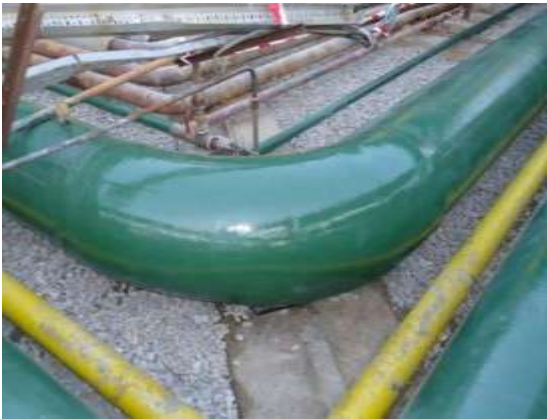
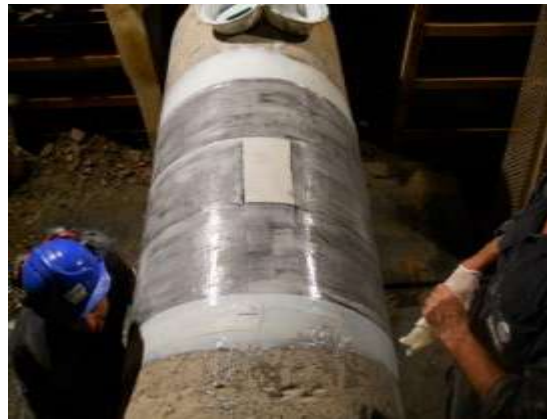
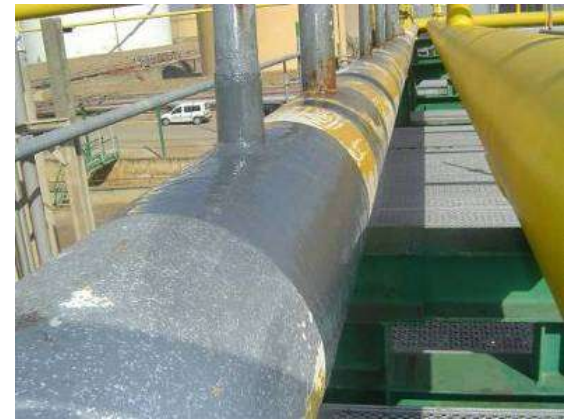
Industria e Refinaria Petroquímica

Instalação: 2012

Fluído: Gas Natural; 2 bar, temperature ambiente

Tipo de Reparo: Geometria Complexas , Tipo A & B, incluindo tubos enterrados

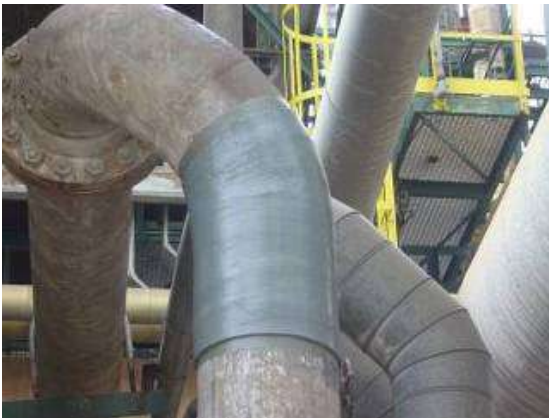
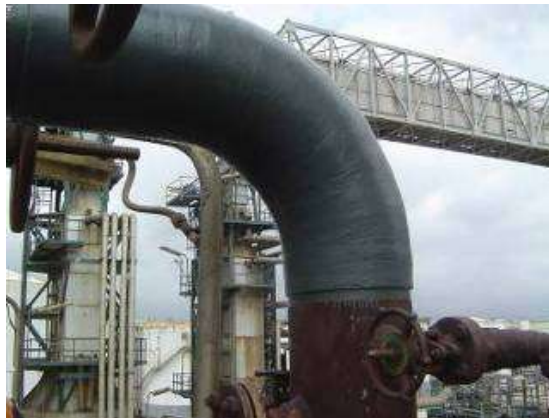
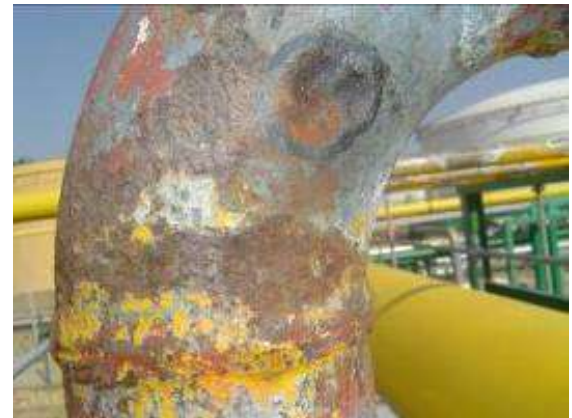
Industria e Refinaria Petroquímica

Instalação: 2011

Fluído: Hidrocarbonetos, 20bar, 80°C

Tipo de Reparo: Tubo corroído (corrosão interna e externa); Reparo tipo A, aumento da vida útil em até 10 anos

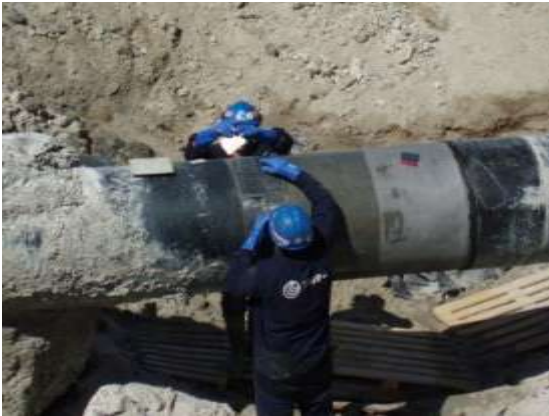
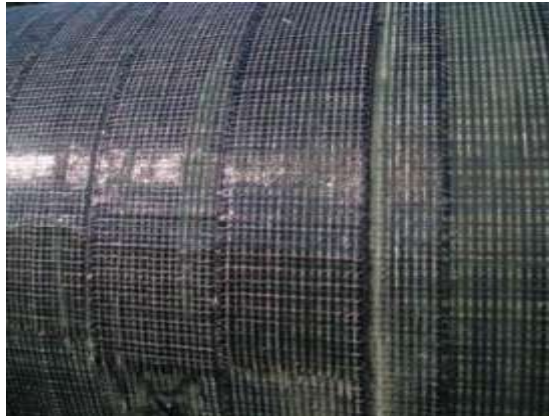
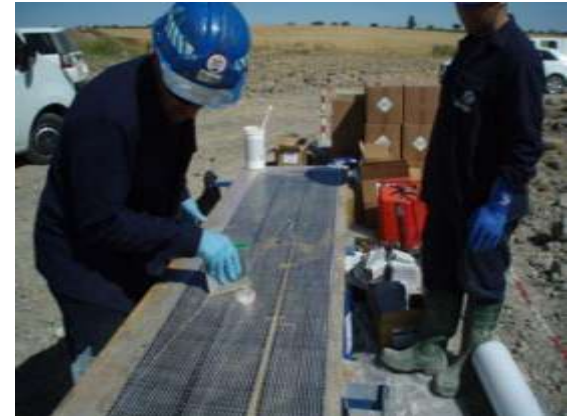
Tubulação de Gás

Instalação: 2012

Fluído: Gas Natural

Tipo de Reparo: Reforço de tubulação corroída, parcialmente, reparo Tipo B

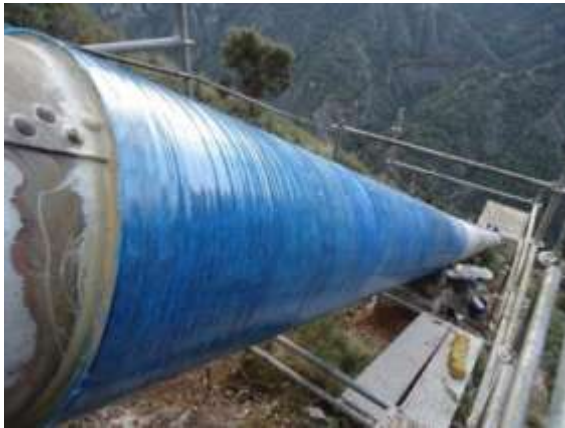
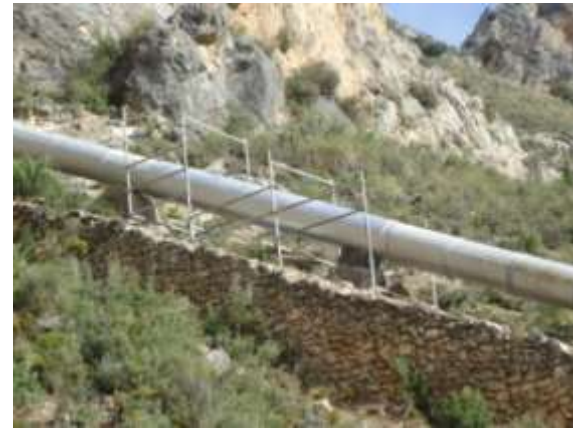
Tubulação de água em Hidroelétrica

Instalação: 2013

Fluído: Água

Tipo de Reparo: A & B Reforço estrutural

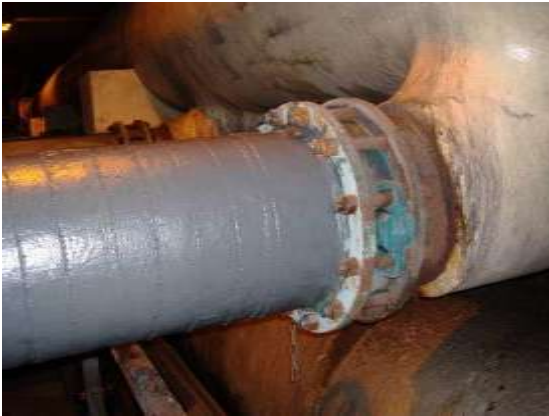
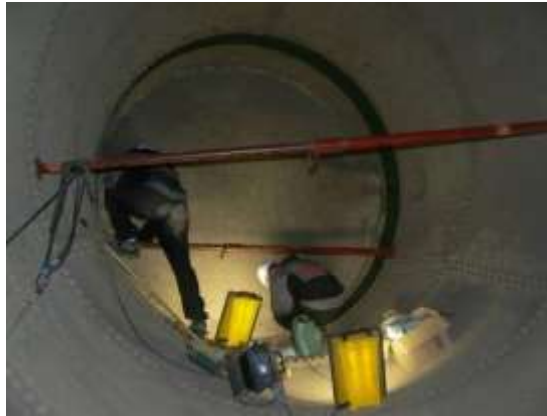
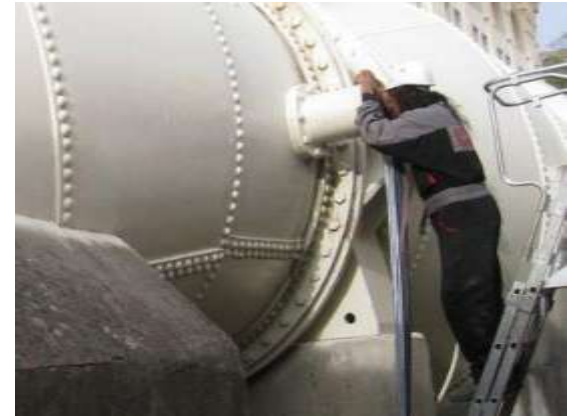
Tubulação de água em Hidroelétrica

Instalação: 2013

Fluído: Água

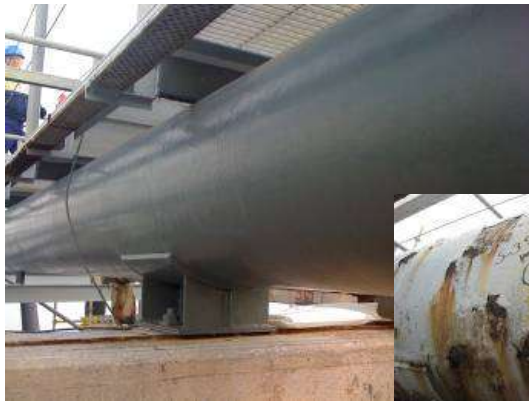
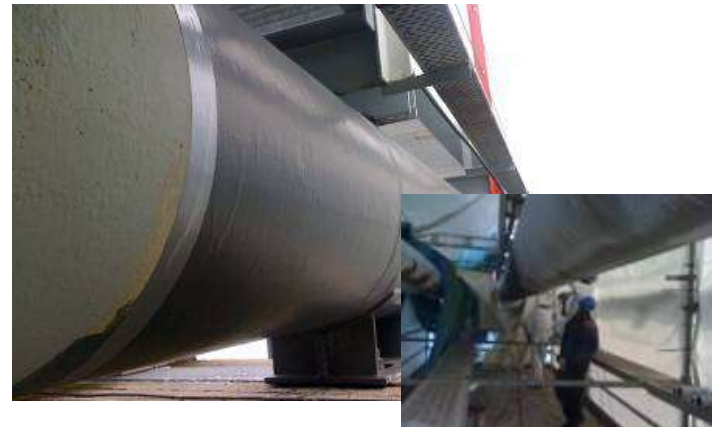
Tubulações em Processamento de Hidrocarbonetos Off Shore

Instalação : 12/2011

Tipo de Reparo: Tubulação Corroída (externa)

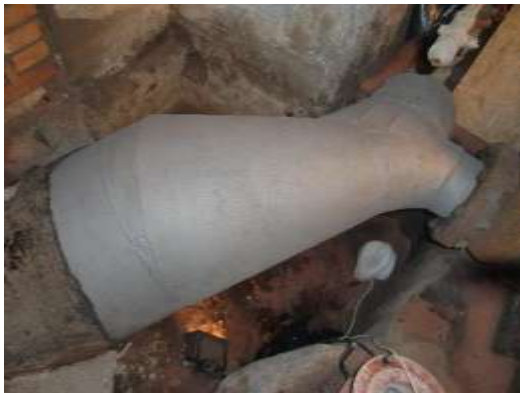
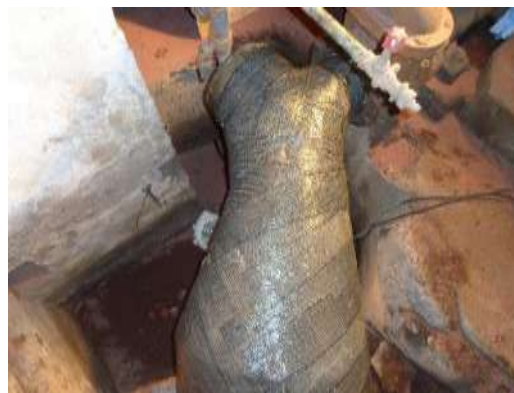
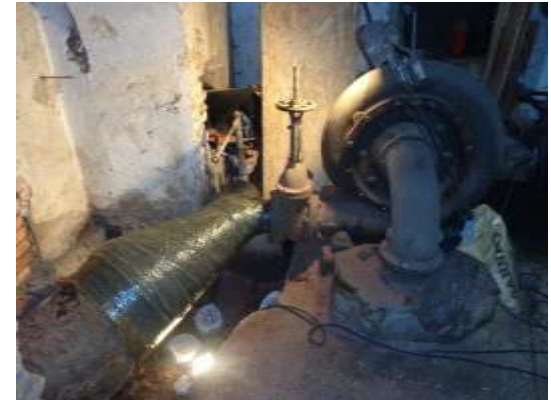
Data de Instalação: 2013

Aplicador Krönauer / Hidroelétrica
